# MS1200 Öl in Wasser Monitor schützt Wasseraufbereitungsanlage vor Kontaminationen

## GANZE GESCHICHTE

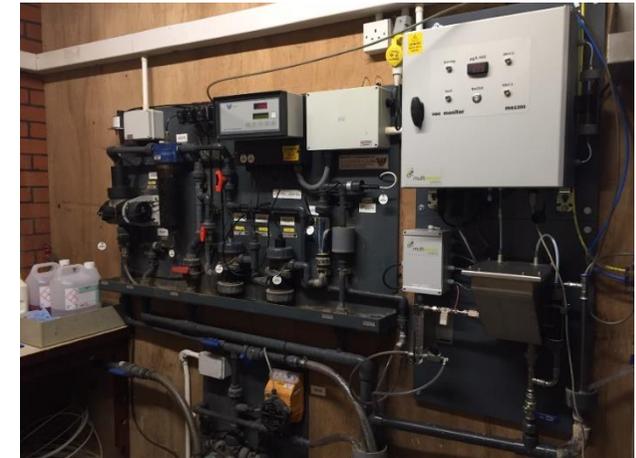
Installierter MS1200 an der Pumpenstation

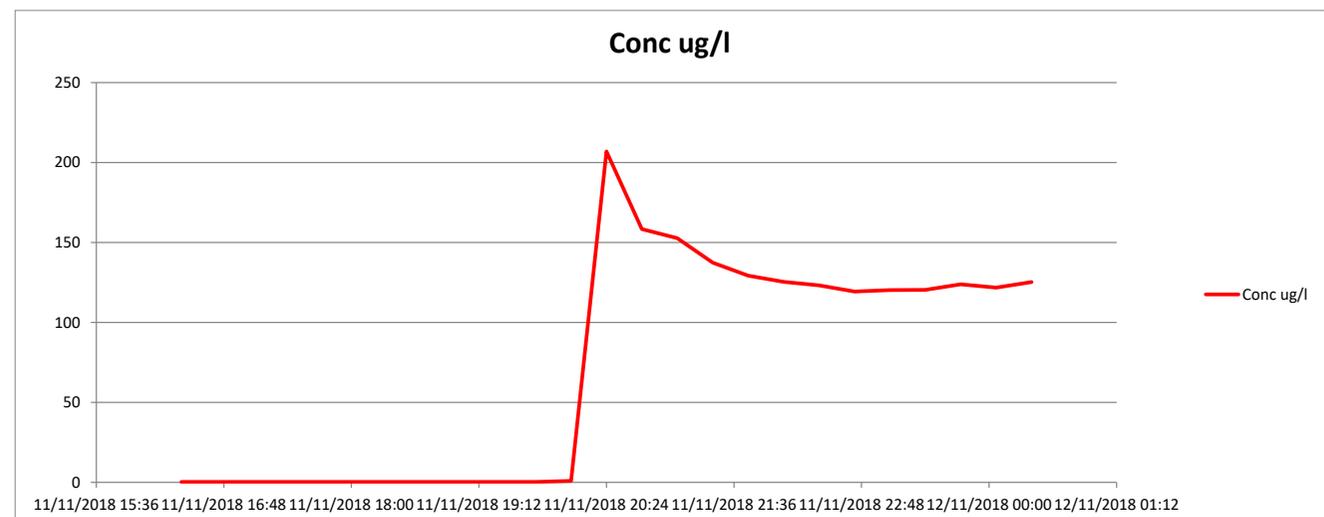
Im Jahr 2018 wurde der MS 1200 Monitor dann tatsächlich seiner Aufgabe gerecht, als es einige Kilometer entfernt zu einem Ölunfall aufgrund eines zerbrochenen Heizöltanks kam. Wie der untenstehenden Graphik zu entnehmen ist, kam es am 11.11.2018 zu einem erhöhten VOC Anstieg, woraufhin die Relais für eine sofortige Abschaltung der angeschlossenen Pumpen sorgten.

So blieb die Wasseraufbereitungsanlage unversehrt und lediglich der Pumpensumpf musste gereinigt werden. Um die Wasseraufbereitung weiter zu schützen, wurden 2019 zwei weitere Systeme installiert.
